# Overlevelse af lakseæg og blommesækkyngel i okkerbelastede vandløb

Rapport fra Den Store Lakseundersøgelse (SDPAS)

2019

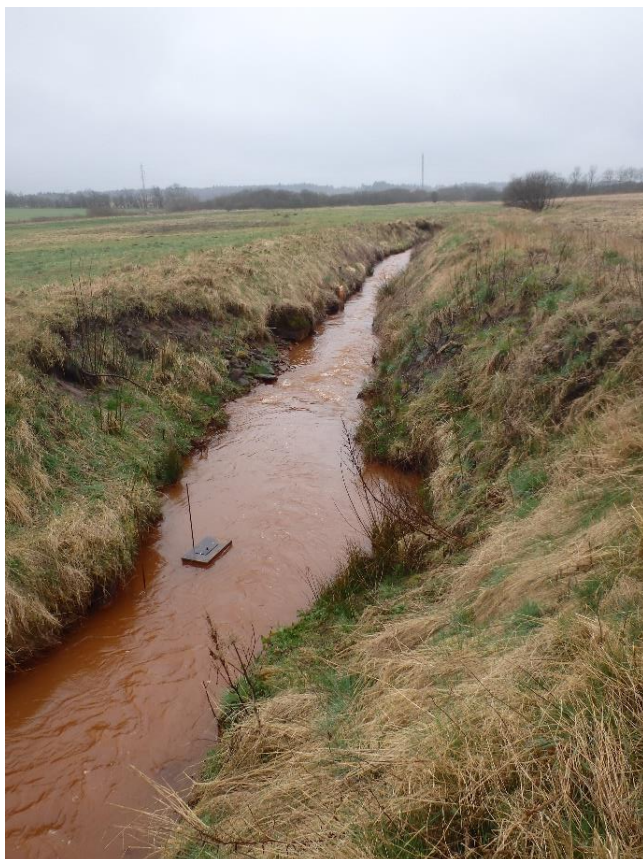
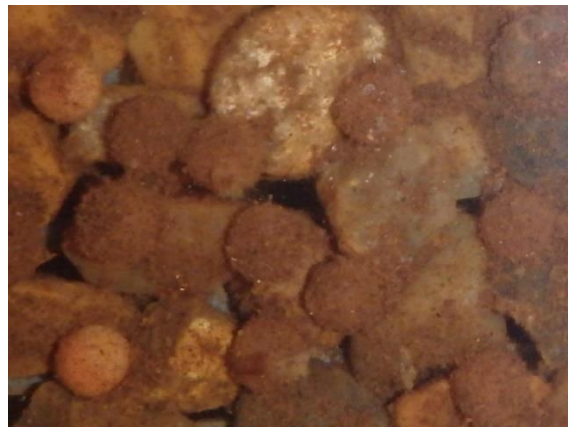
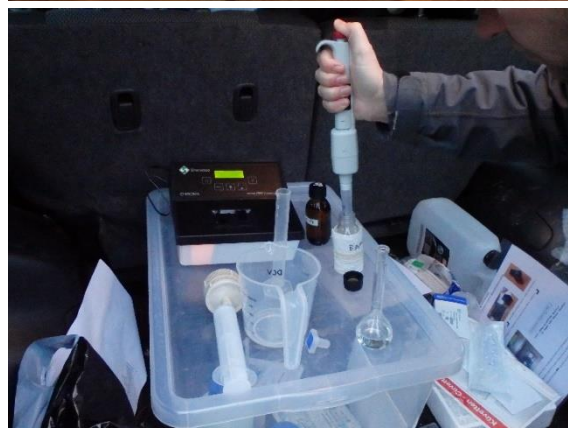
Forsidefotos: T.v.: Rugekasse i Tarm Bæk på en dag med spuling af dræn i tilløb opstrøms for.

T.h. øverst.: Lakseæg i rugekasse.

T.h. nederst.: Feltnmåling af opløst jern i åvand.

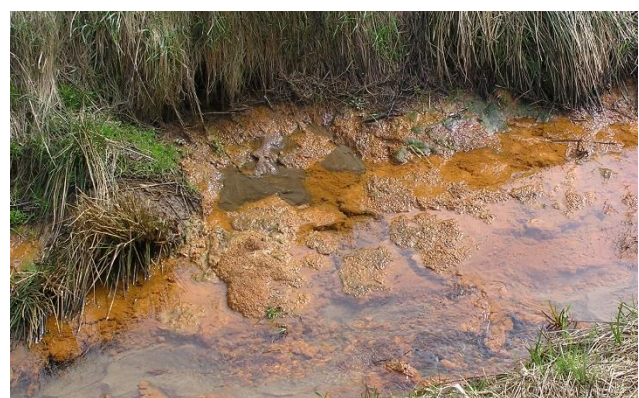
Figur 2: Okker udfældet i store mængder i en vestjysk bæk.

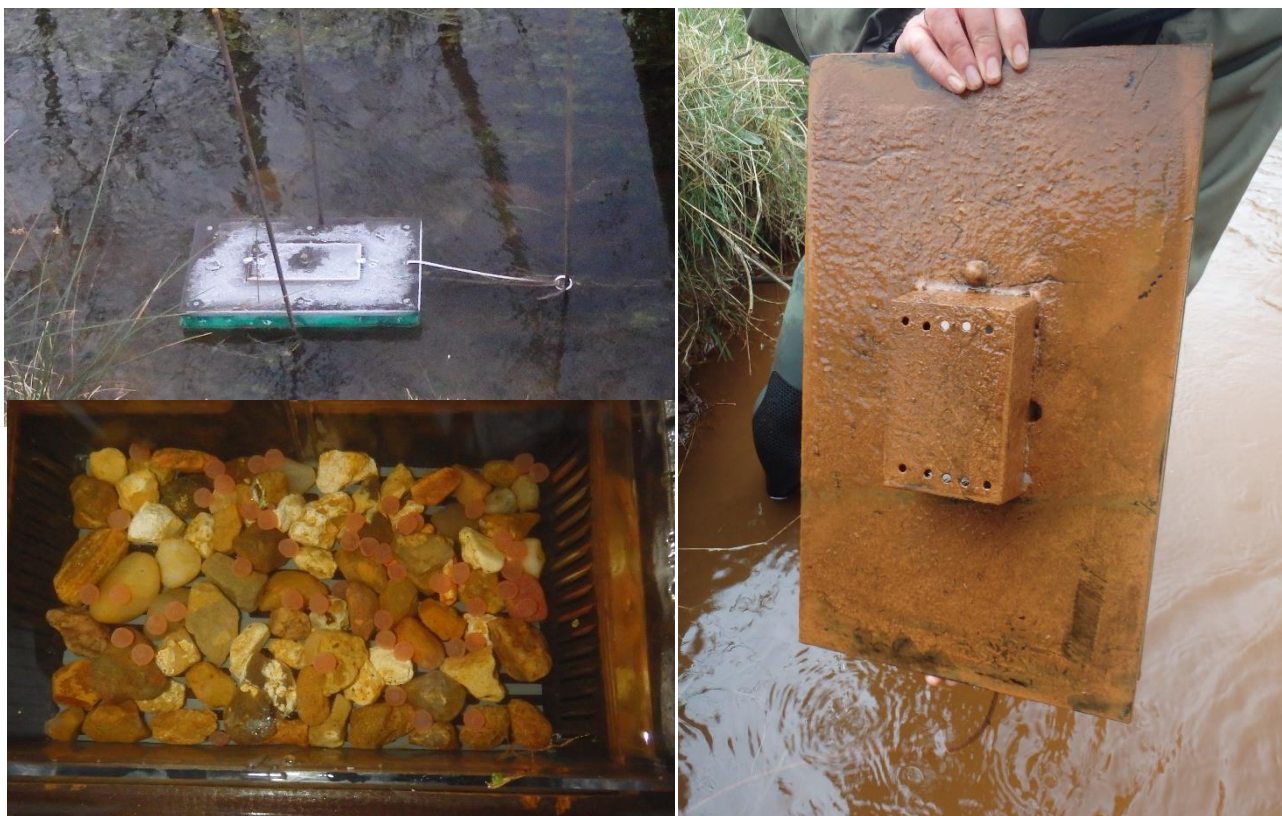
Figur 5: Rugekassen. Øverst: Rugekasse i vandløb. Nederst: Nybefrugtede lakseæg i ægbeholderen med grus i bunden. Vandgennemstrømning via riller i opstrøms og nedstrøms ende af ægbeholderen. Klækkede blommesækkyngel (og fint, udfældet materiale) forlod ægkammeret via bredere riller i bunden af kassen. T.h.: Undersiden af rugekassen med huller hvor udfældet materiale skylles ud.

For at undersøge effekten af opløst jern på overlevelsen af lakseæg, blev nybefrugtede lakseæg udlagt i rugekasser (figur 5). Rugekasserne blev d. 20. december 2016 placeret i otte moderat-kraftigt okkerbelastede vandløb, ét svagt okkerbelastet vandløb og i en klækkerende på Danmarks Center for Vildlaks (DCV) i Skjern med meget lave koncentrationer af opløst jern i vandet.

I vandløbene blev rugekasserne fastgjort til en fikseret jernstang, så kasserne kunne følge vandspejlet ved vandstandsændringer. I midten af kassen var der monteret en akvariekasse til opbevaring af æggene (ægbeholderen), som var sænket ned under vandoverfladen. Åvand gennemstrømmede kassen gennem smalle horisontale sprækker på opstrøms og nedstrøms side. Fint materiale faldt fra ægbeholderen ned gennem bredere riller i bunden, til et mindre rum nedenunder, og videre ud i åen. Klækkede lakseyngel kunne ved delforsøg 1 forlade ægbeholderen via riller og udsvømningshuller.

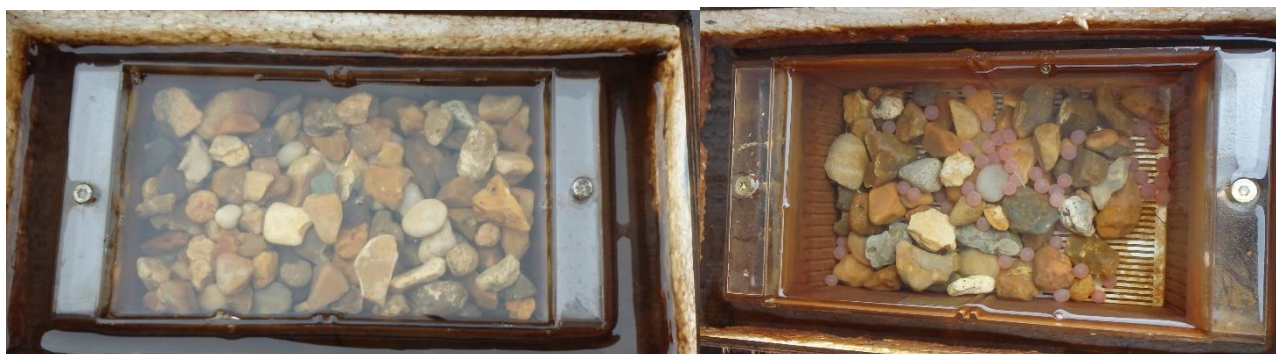
*Figur 7: T.v. grus + med æg begravet i grus i ægbeholderen. T.h. grus ÷ med æg liggende ovenpå et lag grus. Risten i bunden var med smallere riller så ynglen forblev i ægbeholderen.*

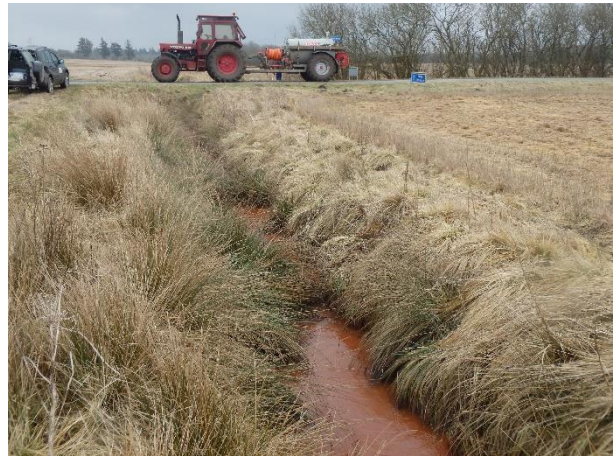
Figur 9: Ulovlig drænspluling med spulepumpe.

Den 22. februar 2018, på dagen hvor delforsøg 3 blev afsluttet og delforsøg 4 blev startet op, blev det observeret, at der blev spulet store mængder okker ud fra dræn til et tilløb i toppen af Tarm Bæk-systemet (figur 9). Dette kunne ses ved rugkasserne i Tarm Bæk nedstrøms for, idet vandet dér var meget rødt og grumset.

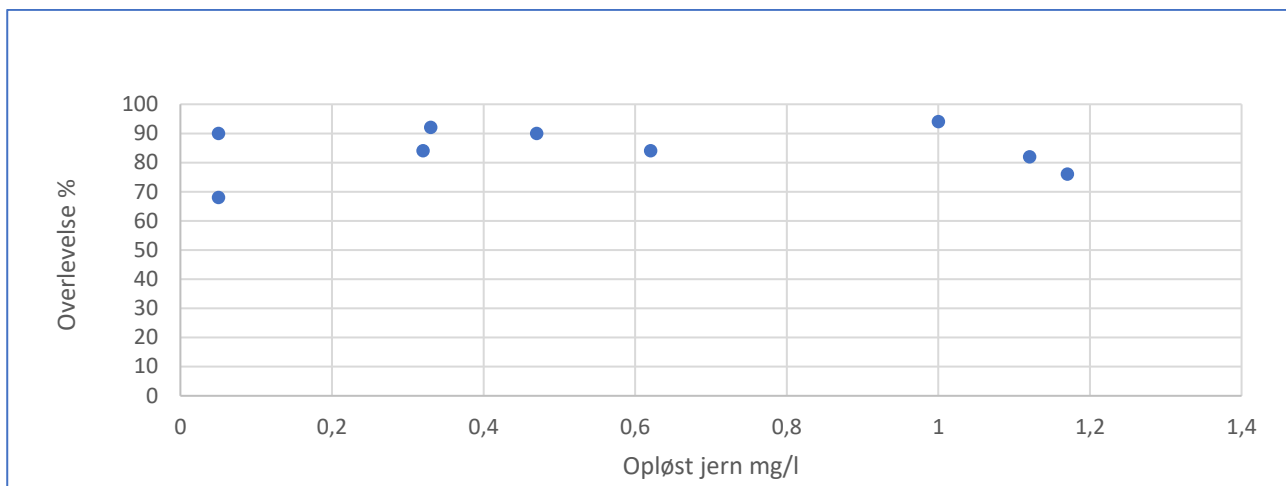
Figur 11: Den kumulerede overlevelse ved delforsøg 1 2016-17, fra befrugtning til kort efter klækning, som funktion af koncentration af opløst jern i åvandet. Pårup bæk er ikke medtaget, da æggene dér døde som følge af en forurening.

Figur 11 viser den procentvise overlevelse af lakseæggene i delforsøg 1 som funktion af den gennemsnitlige koncentration af ferrojern. Ud fra figuren kan der ikke ses nogen effekt af ferrojern på overlevelse af æggene i perioden fra befrugtning til kort efter klækning.

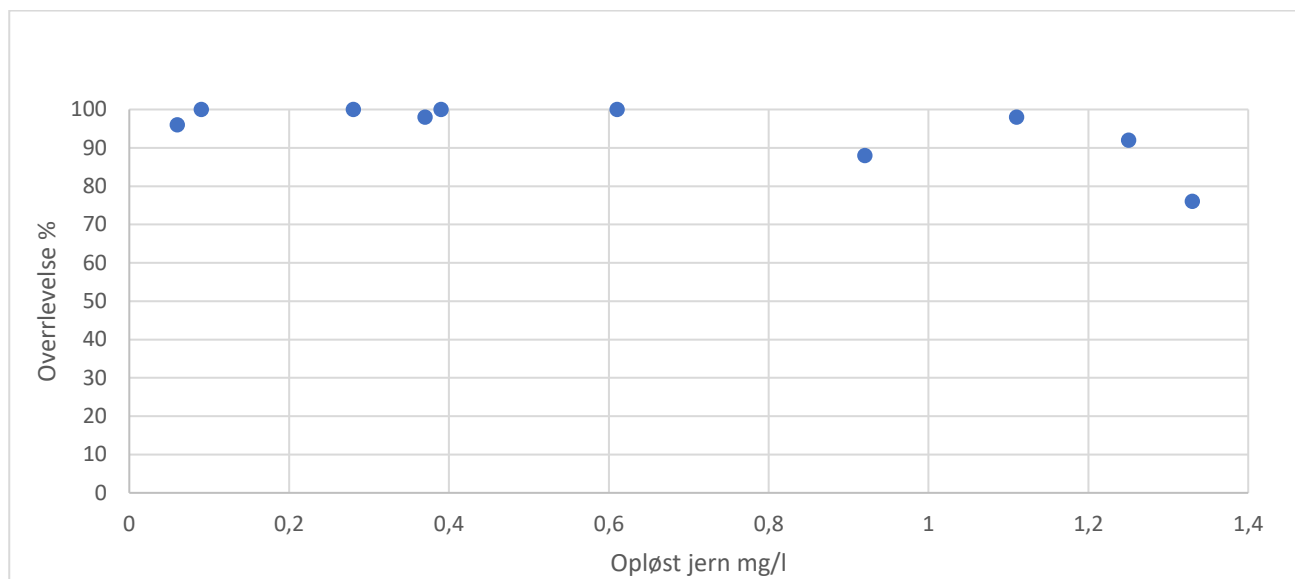
Figur 12: Overlevelse som funktion af koncentration af opløst jern ved delforsøg 2, fra kort før klækning af æggene til lakseynglens swim-up stadie.

Figur 12 viser den kumulerede overlevelse i delforsøg 2 som funktion af gennemsnitlige koncentrationer af ferrojern i perioden fra kort før klækning til lakseynglens swim-up stadiet. Ud fra figuren kan der ikke ses

nogen klar effekt af den gennemsnitlige ferrojernkoncentration på overlevelse, dog er der måske en svag tendens til reduceret overlevelse ved gennemsnitlige ferrojernkoncentrationer større end 1,2 mg/l.

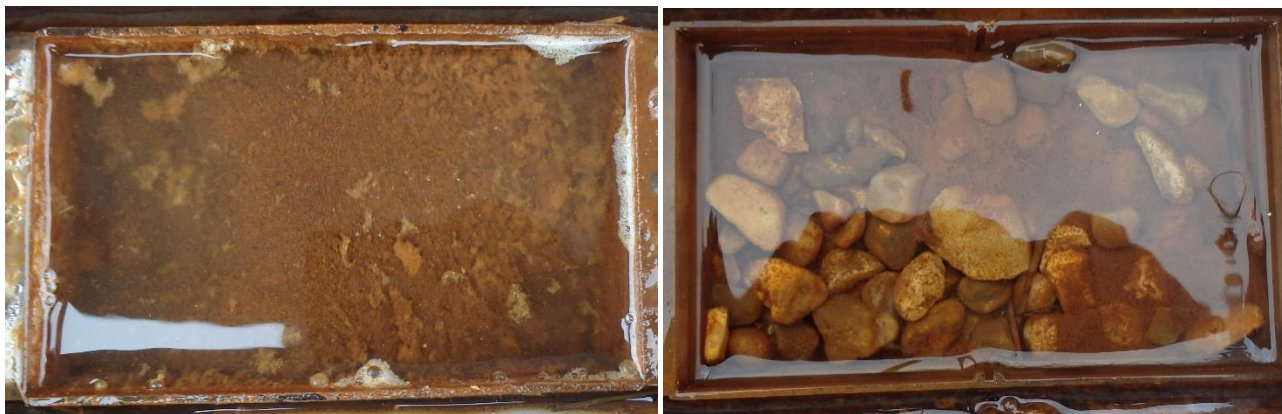
Figur 13: Tarm Bæk rugekasser ved afslutning af første delforsøg 22. feb. 2018. T.v.: Grus ÷ kassen var overdækket med okker og silt. Grus + (t.h.) var i mindre grad dækket og indlejret af okker og silt.

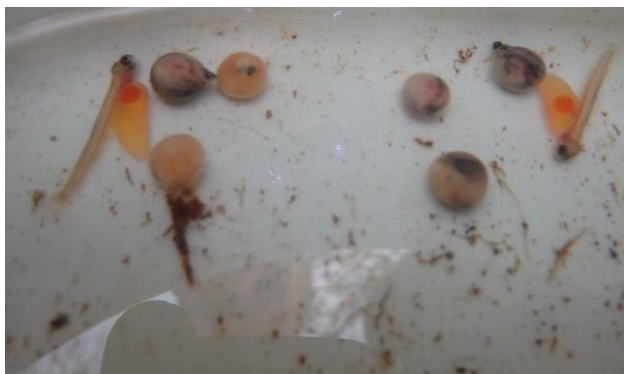
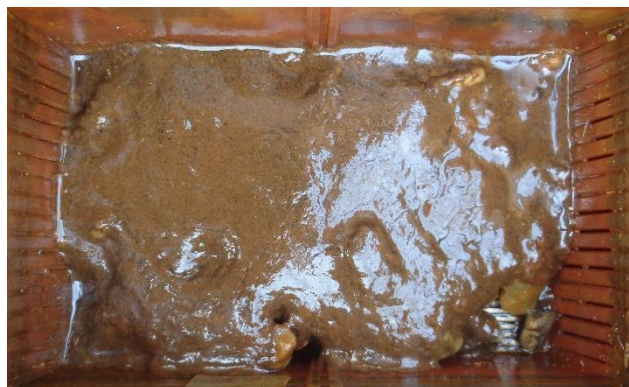
Figur 15: Rugekassen grus ÷ i Abild Å d. 17. april 2018. Fint okkersvæv dækkede æg og grus, flere æg var døde omkring tidspunktet for klækning, ved flere æg var hovedet af larven ude af ægget (t.v.).

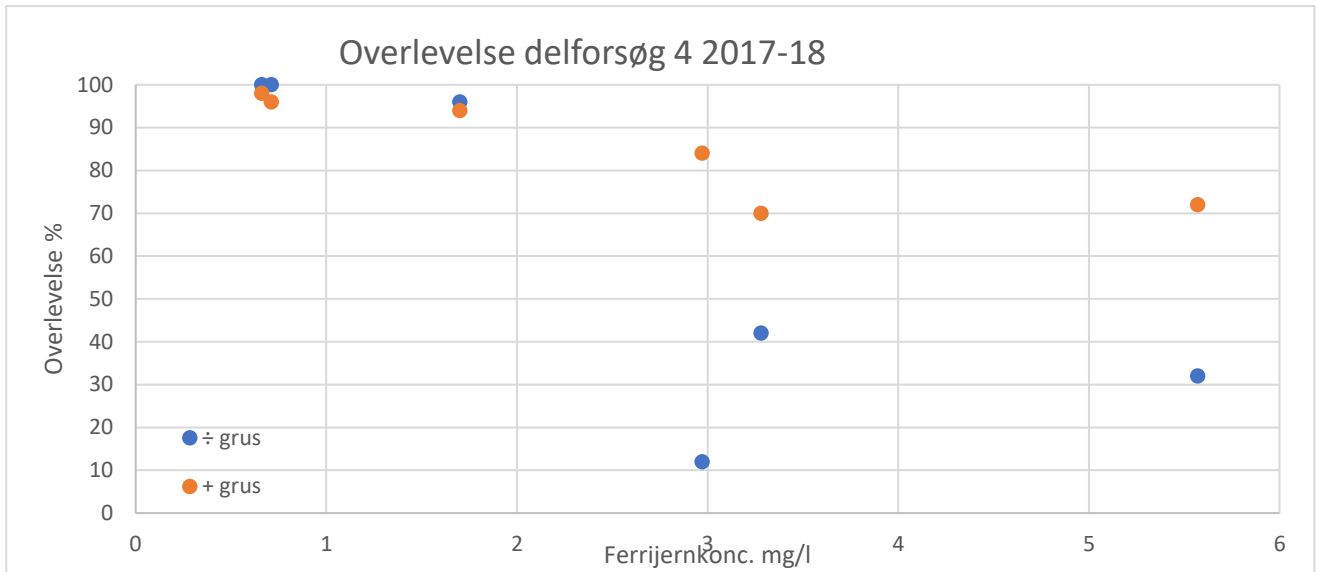
Figur 16: Overlevelse af lakseæg i delforsøg 4, perioden fra øjenægstadiet til blommesækkyngel, som funktion af gennemsnitlig koncentrationen af udfældet ferrijern i forsøgsvandløbene. Blå punkter viser overlevelser i rugekasser med æg ovenpå et tyndt lag grus i ægbeholderen, røde prikker overlevelse af æg begravet i grus i ægbeholderen.

Figur 16 viser overlevelsen fra øjenæg (d. 22. feb.) frem til blommesækkyngel (d. 17. april), som funktion af den gennemsnitlige koncentrationen af udfældet ferrijern målt i forsøgsvandløbene. Der ses en tendens til, at overlevelsen falder med stigende koncentration af udfældet ferrijern i både +grus og ÷grus. Der var generelt højere dødeligheder i ÷grus-kasserne end i +grus-kasserne ved ferrijernkoncentrationer større end ca. 3 mg/l.

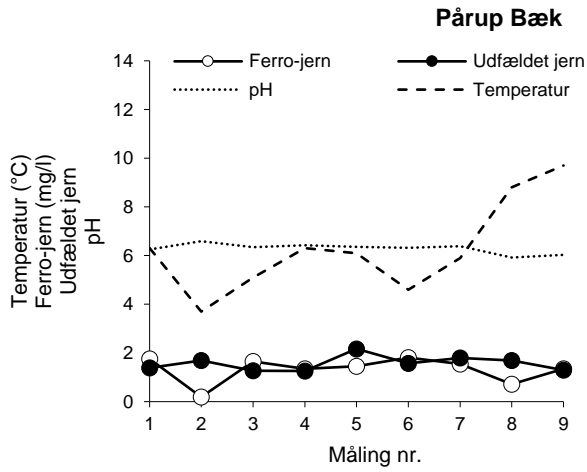
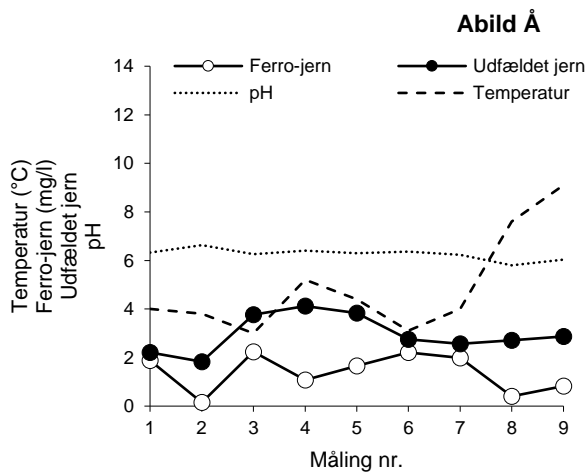
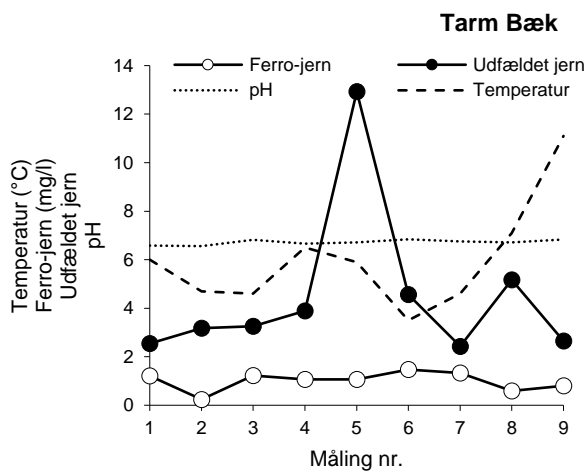
Figur 17: Procentvis overlevelse (t.h.) af lakseæggene rugekasserne i forsøgsvandløbene og i opdrætsfaciliteterne på DCV Skjern, ved delforsøg 3 og 4 i perioden 18. december 2017 til 17. april 2018. Ved måling nr. 5 blev overlevelsen for delforsøg 3 (perioden fra befrugtning til øjenæg), opgjort, og 50 ny øjenæg blev lagt i kasserne til delforsøg 4. Temperatur (-----), pH (.....), ferro-jern (—o—) og ferrijern (—●—).

I delforsøg 4 var overlevelsen fra øjenæg til blommesækclarve ligeledes betydeligt højere i +grus-kasserne end i ÷grus-kasserne i både Abild Å, Tarm Bæk og Tarm Møllebæk (tabel 9). Den laveste overlevelse af æg i +grus blev registreret i Tarm Møllebæk (70 %). Den laveste overlevelse af æg i ÷grus blev fundet i Abild Å (12 %), hvor grus, døde æg og larver i kassen var dækket af et tykt lag fint okker. I flere tilfælde var larverne i denne rugekasse sandsynligvis døde i forbindelse med klækningen, idet larverne var delvist ude af æggene (figur 15). I perioden omkring klækningen (måling 6 og 7) blev der målt høje koncentrationer af ferrojern i Abild Å (1,98 og 2,21 mg/l, figur 17).
